Artenschutzrechtliche Prüfung der Fauna

Vorhaben: Abriss der Gebäuden nordwestlich der Römerstraße & Steinlestraße, in Weilheim in Oberbayern.

Stand: 2.11.2024

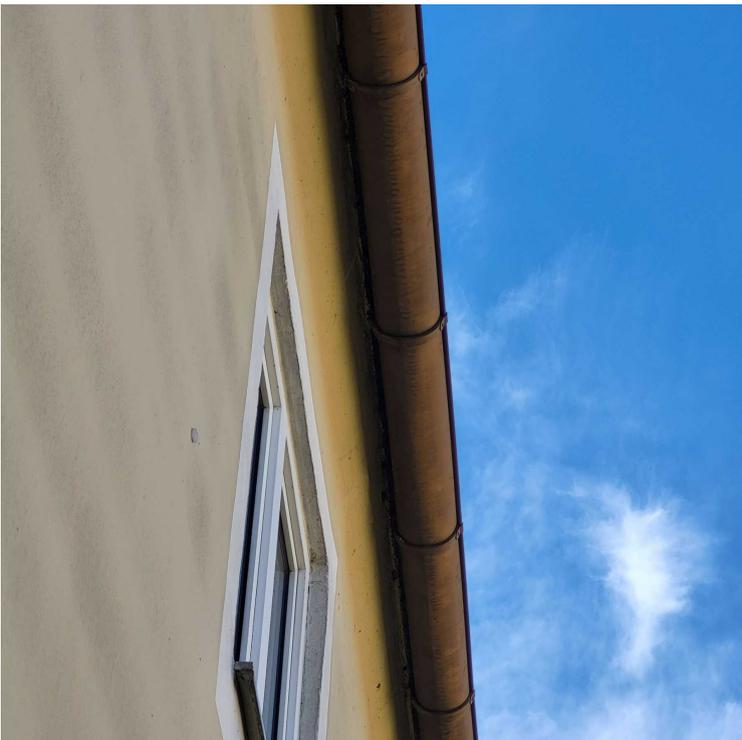
Abb. 2: Gebäude 38 - Traufe und Mauerkrone ohne potenzial.

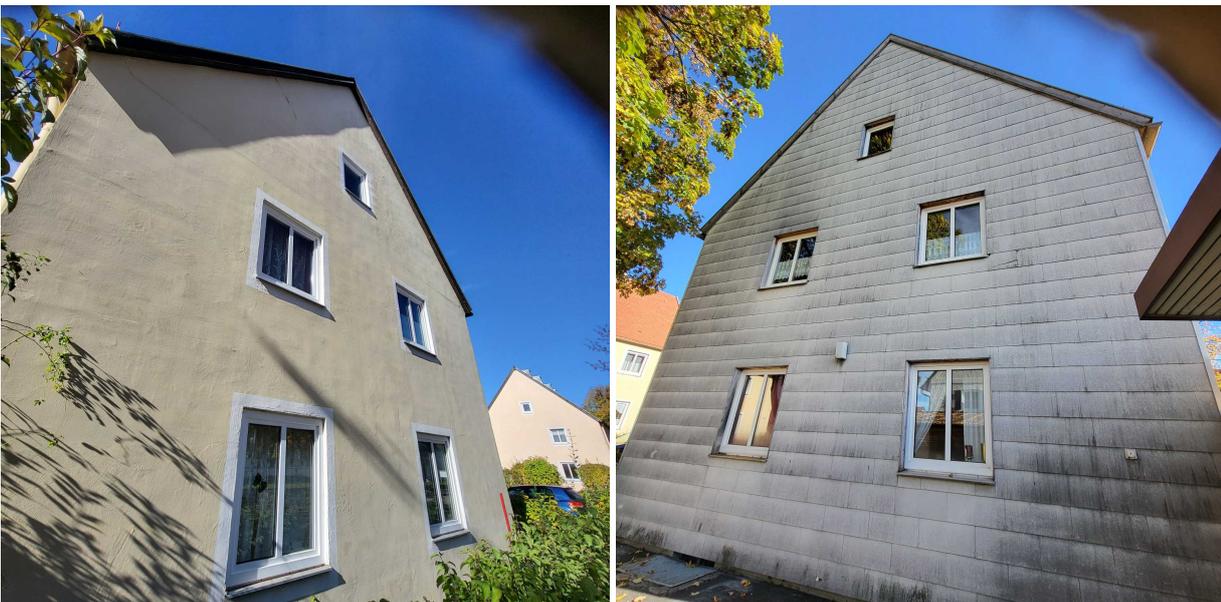
Abb. 3: Gebäude 38 - Giebelseiten, links Ostseite und rechts Westseite.

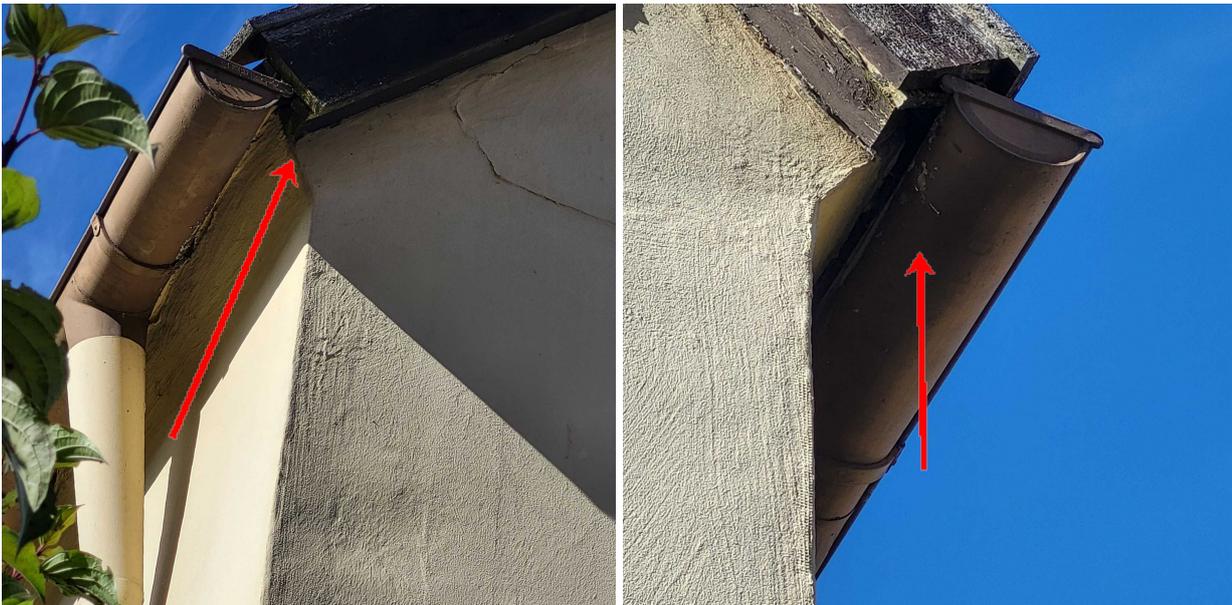
Abb. 4: Gebäude 38 - Östliche Giebelseite (Abb. 3) Nist oder Quartierpotenzial in der giebelseitigen Holzverschalung, Zugang siehe Pfeil. Rechts auch Vogelkot an der Dachrinne, siehe Pfeil.

Hier wurde an den unteren Öffnungen bei der Giebelverschalung an Gebäude Nr. 38 Vogelkot festgestellt. Daher ist in den Verschalungen mit Zugängen eine Nutzung durch Vögel als Nistplatz nicht sehr wahrscheinlich. Auch die Vertiefungen in der Mauerkrone, bei Gebäude Nr. 23 & 25 können auch bei geringer Tiefe von Vögeln als Brutplatz genutzt werden. Wie viele dieser potenziellen Brutplätze genutzt wurden, kann nicht sicher angegeben werden.

Fledermäuse: Insgesamt wurden 12 potenzielle Quartiere festgestellt, bei denen eine Nutzung durch Fledermäuse nicht auszuschließen ist. Daher sind während der Bauarbeiten mindestens 12 Flachkästen im Nahbereich aufzuhängen und an den Neubauten mindestens 24 Fledermauskästen zu integrieren. Die Installation der Kästen auf der Südseite sollte vermieden werden, da sich hier die Kästen zu stark erhitzen.

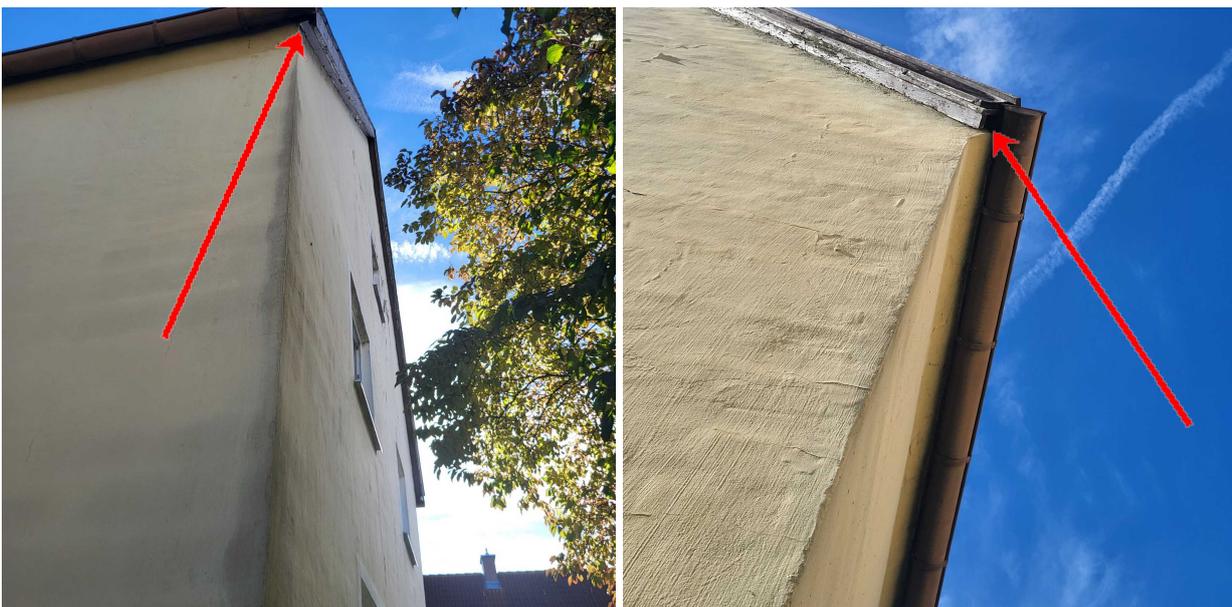
Gebäude Nr. 23 & 25: Hier wurden wie bei Gebäude Nr. 38 in den unteren Enden der Giebelverschalung vom Dach potenzielle Vogelniststätten oder Fledermausquartiere gefunden (Abb. 5). Diese Zugänge wurden an der Giebelverschalung von Nr. 25, östliche Seite, und Nr. 23, westliche Seite, gefunden. Zudem wurden im Trauf- und Mauerkronenbereich auch zwei potenzielle Zugänge zum Dach oder Dachverschalung gefunden. Diese möglichen Zugänge waren an den Dachrinnenabläufen auf der Nord- und Südseite zu finden (Abb. 6). Ob diese Zugänge tiefer hineinreichen oder nur Aushöhlung auf der Mauerkrone sind, konnte nicht genau ermittelt werden. Je nach Tiefe der Löcher in der Mauerkrone sind Zugänge zum Dachboden nicht auszuschließen.

Abb. 5: Gebäude Nr. 25 - Potenzielle Quartiere oder Niststätten in der Giebelverschalung, Zugang siehe Pfeil.

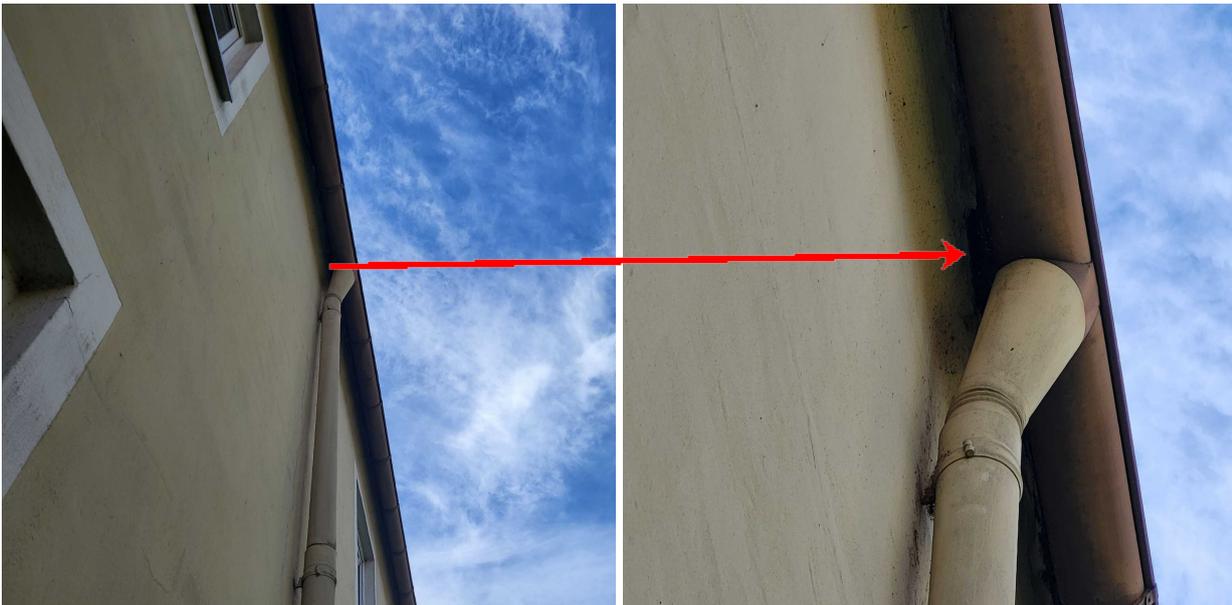
Abb. 6: Gebäude Nr. 23 & 25 - Traufbereich mit Vertiefung in der Mauerkrone, siehe Pfeil.

Im Gebäude Nr. 23 - 25 wurden zwei Vertiefungen oder Löcher im Mauerkronenbereich festgestellt. Je nach Tiefe der Löcher ist ein Zugang zum Dachboden in diesem Bereich nicht auszuschließen. Bei allen weiteren Gebäuden kann ein Zugang zum Dachboden ausgeschlossen werden.

Die Tiefe der Löcher in der Mauerkrone an Gebäude Nr. 23 & 25 sollte noch einmal überprüft werden, um hier einen möglichen Zugang zum Dachboden auszuschließen. Sollte ein Zugang zum Dachboden möglich sein, ist der Dachboden noch zu kontrollieren.

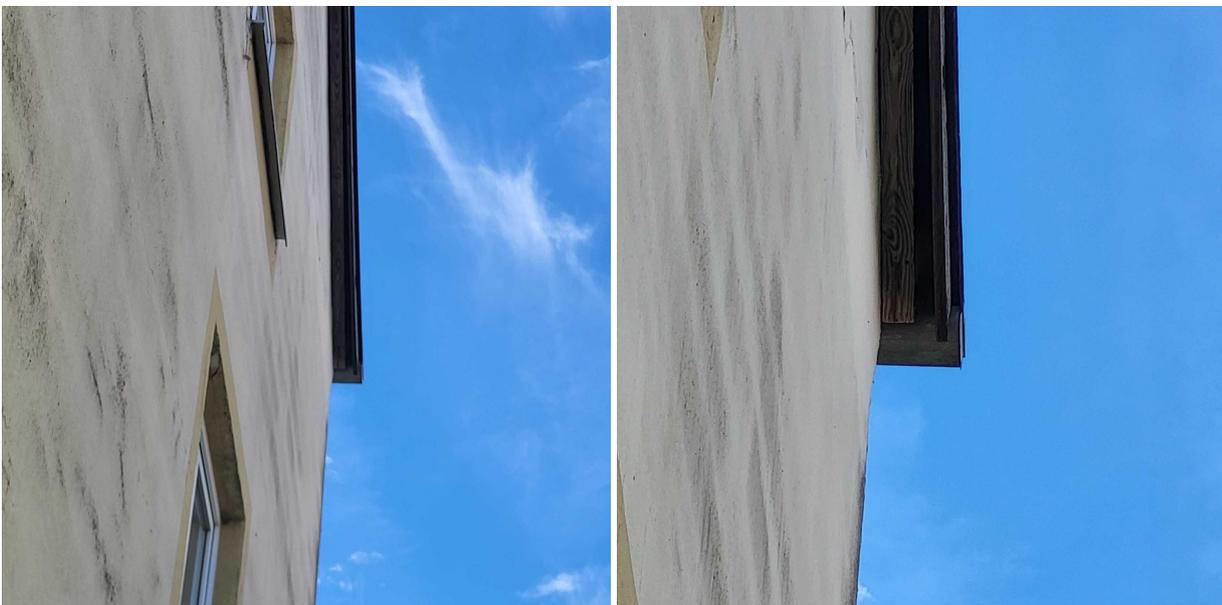
Gebäude Nr. 47 - 53: Hier konnten nur geeignete Zugänge in die Giebelverschalung nur auf der nordwestlichen Seite (von Hausnummer 53) festgestellt werden. Hier war die Brettverschalung etwas gelöst und führte zu einem Spalt mit Zugangsmöglichkeiten in die Verschalung (Abb. 7). Je nach Tiefe hinter der Verschalung wäre es als Nistbereich für Höhlenbrüter oder Quartier für Fledermäuse geeignet. An weiteren Stellen konnte kein Potenzial oder Zugänge zum Dachboden gefunden werden.

Abb. 7: Gebäude 53 - Spalt in der Giebelverschalung mit Zugangsmöglichkeiten für Fledermäuse und Vögel.

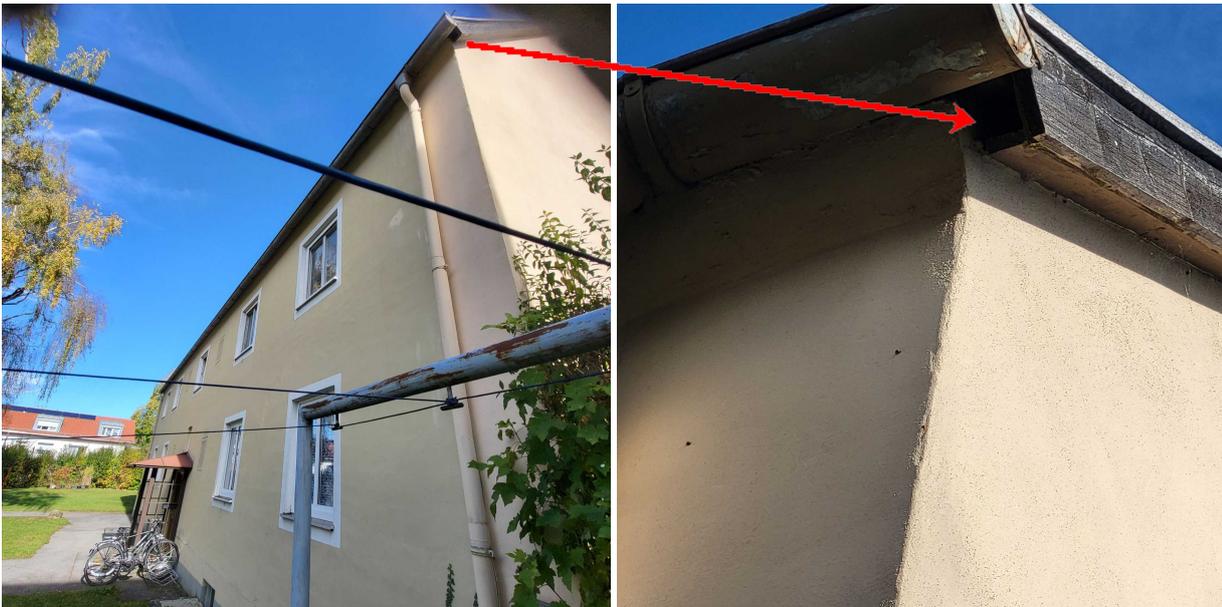
Gebäude Nr. 45: Hier wurden auch in den vier Ecken der Giebelverschalung vom Dach potenzielle Vogelniststätten oder Fledermausquartiere gefunden (Abb. 8). An weiteren Stellen konnten kein Potenzial oder Zugänge zum Dachboden gefunden werden.

Abb. 8: Gebäude Nr. 45 - Hier als Beispiel die südwestliche Dachecke, Zugang siehe Pfeil.

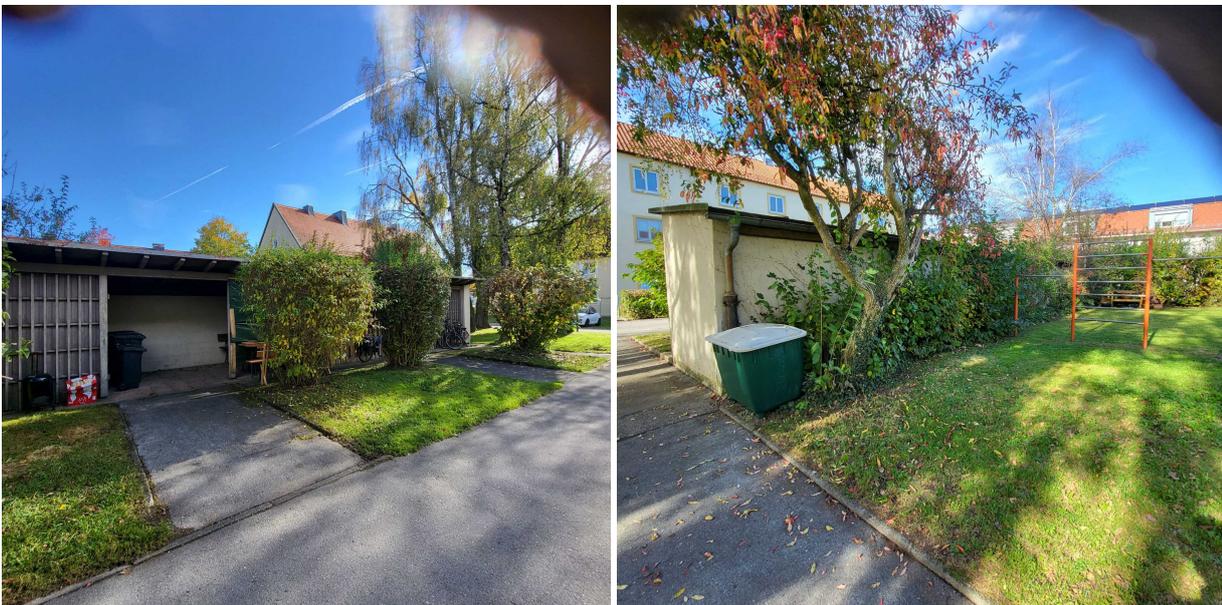
In den Gartenhäusern, überdachte Fahrradstellplätze oder Mülltonnenhäusern im Gartenbereich, besteht kein Verdacht auf eine Fledermausnutzung (Beispiel Abb. 9). Jedoch besteht die Möglichkeit einer Nutzung durch Halbhöhlenbrüter oder Freibrüter wie das Rotkehlchen oder Amsel (Abb. 9).

Abb. 9: Müllhäuschen und Fahrradstellplatz nahe Gebäude Nr. 47 - 53.
